# 旅館館舍安裝案例書

## 消除紅水疑慮 | 降低水質硬度

安裝地點：日本名古屋

安裝目的：改善自來水紅水問題

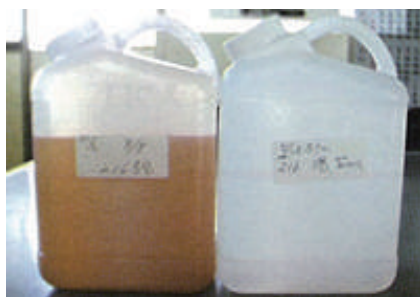
安裝前 安裝後十天

分析項目	單位	安裝前樣本資料 2001/8/8	安裝後樣本資料 2001/8/18
PH值	中性7.0	7.29	7.17
電導率	mS/m	11.83	9.6
總硬度	dH(ppm)	0.32(5.71)	可測定值以下
鈣	mg/L	2.26	可測定值以下
二氧化矽	mg/L	4.34	8.14
鐵	mg/L	20.7	0.23

商品安裝十日後水質測定  
水中含鐵量已從20.7→0.23

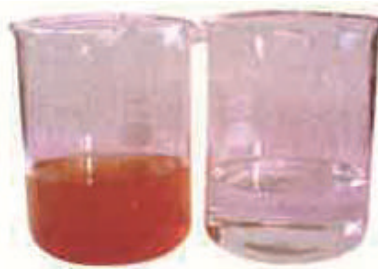
安裝前 安裝後十天
