透天單棟水質改善案例書

維持管路清潔 | 降低水質硬度

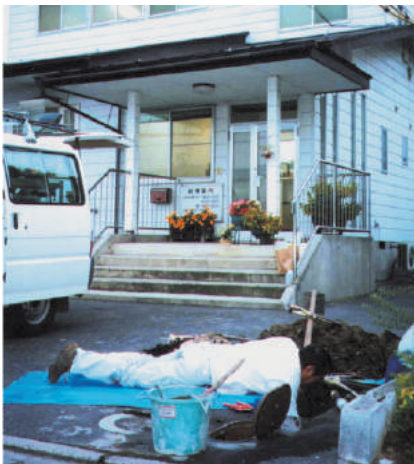
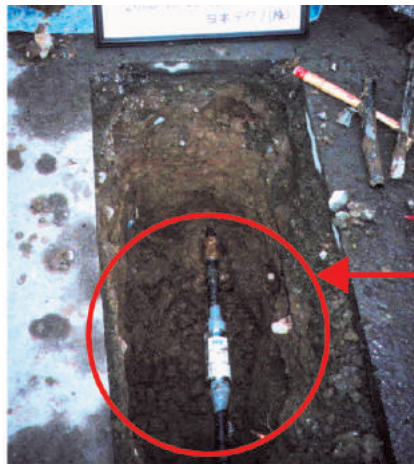
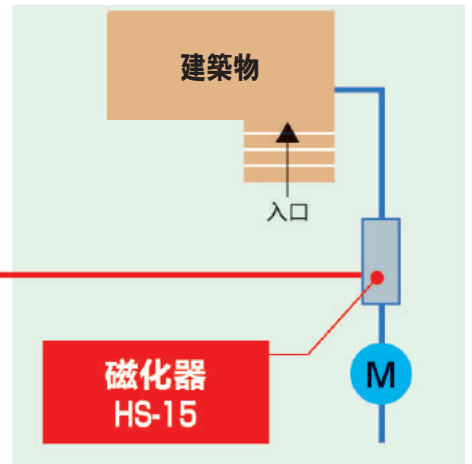
1. 安裝場所及施工

安裝方法：將磁化器安裝在水錶後50cm處。為了便於觀察管內狀況，在屋內地板下的管道上安裝了管道接頭
